BİR LEVANTEN KÖŞKÜ: BUCA REHBERLİK VE ARAŞTIRMA MERKEZİ

A LEVANTINE MANSION: BUCA GUIDANCE CENTER FOR DISABLED STUDENTS

Dr. Öğr. Üyesi Emre ERGÜL

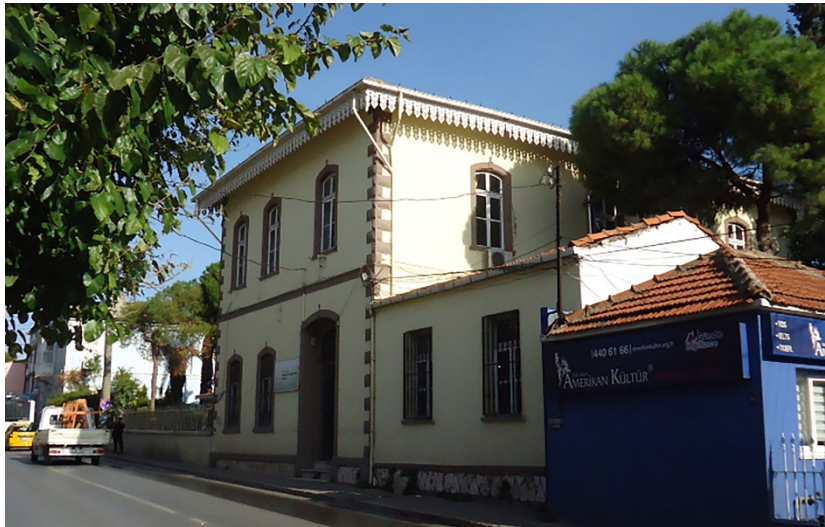
Şekil 2: Köşkün ön cephesi.

İzmir İli, Buca İlçesi, Dumlupınar Mahallesinde bulunan Buca Rehberlik Merkezi, tapununun 107 ada, 12 ve 13 no.lu parsellerine kayıtlıdır. 12 no.lu parselde bulunan ve bir ana bina ile ona entegre müştemilattan oluşan tescilli yapının mülkiyeti 1943 yılı kayıtlarında Fransız uyruklu Vanda Icard Rona üzerinedir. Yapım yılı 1876 olmalıdır. Yapının bir dönem Yörük Ali Efe'ye tahsis edildiği, 1943'ten itibaren Halkevi olarak kullanıldığı, daha sonraki bir dönemde ise Umurbey İlkokulu olarak hizmet verdiği bilinmektedir. 1979 yılında eski eser niteliği kazanmıştır. Dönemin görkemli Buca Levanten köşklerine kıyasla mütevazı bir ev görünümündedir (Şekil 2). Her ne kadar işlev ve mülkiyet değişiklikleri olmuşsa da yapıldığı yıldan bu yana çok büyük değişimler geçirdiği söylenemez. Bununla birlikte yapının, küçük farklarla da olsa üç ayrı dönem içinde incelenmesi mümkün görünmektedir.

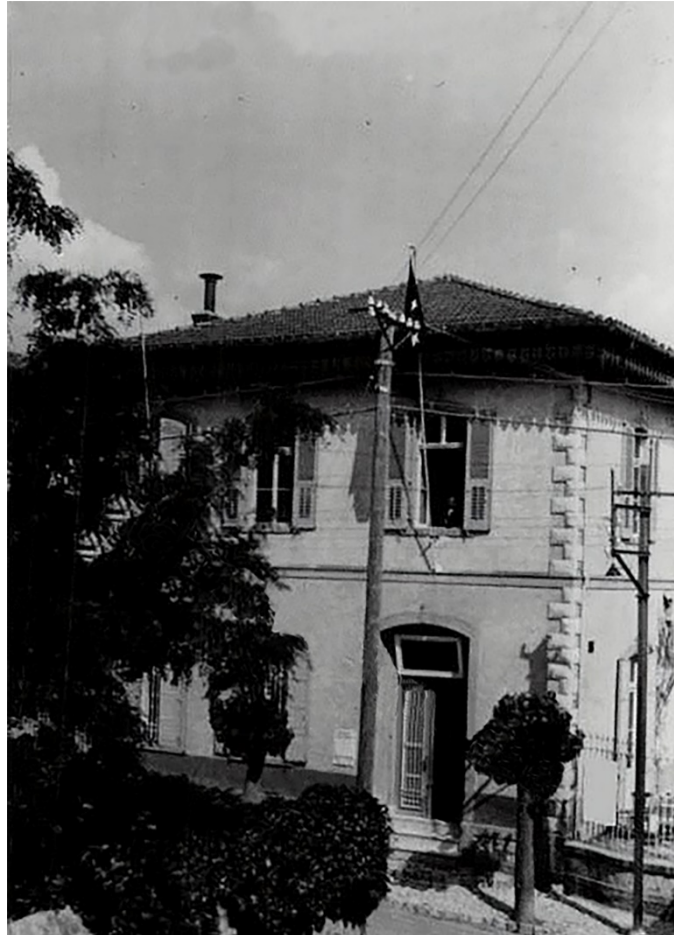
Şekil 3: Köşkün Halkevi olarak kullanıldığı 1943 sonrası fotoğrafı.

Müştemilat kütesinin geometrik bütünlüğünü kesintiye uğratan sekme oldukça dikkat çekicidir. Söz konusu sekme, hem iç duvarın kalınlığında, hem de kırma çatının mahya hattında kararsızlığa yol açmıştır. Bu nedenle müştemilatın bu kısmının yapıya sonradan eklendiği düşünülmektedir. Öte yandan, yapım tekniği ve pencere oranları itibariyle yapı ile aynı karakterdedir. Dolayısıyla, ilk yapım tarihinden çok geçmeden, muhtemelen 15- 20 yıl gibi kısa bir süre sonrasında eklenmiş olmalıdır. Yapının, 1940'lı yıllara ait bir fotoğrafı bulunmaktadır (Şekil 3). Bu fotoğrafta, ön cephede bulunan tek katlı ek yapının henüz yapılmamış olduğu açıkça görülmektedir. Yan bahçeye caddeden ayrı bir giriş olduğu tahmin edilmektedir. Üst katın pencereleri ahşap, zemin katın pencereleri demir kepenklidir. Çatıda, ön cephenin solunda kalan kısımda görünen baca, aynı hizada hem zemin hem de üst kat odalarında o dönemde şömine olabileceğini düşündürmektedir. Ön cephedeki tek katlı yapı 1960'larda yapılmış olmalıdır. Bu kısım, oranları ve pencere boyutları ile orta nitelikli bir dönem eki olarak kabul edilebilir. Sonuç olarak yapı, 1876– 1890/ 1895 arasına tarihlenebilecek olan 1. Dönem, 1895- 1960'lar arasında 2. Dönem ve 1960'lardan bugüne uzanan 3. Dönem olmak üzere üç ayrı zaman dilimi içinde dönemlendirilmiştir.

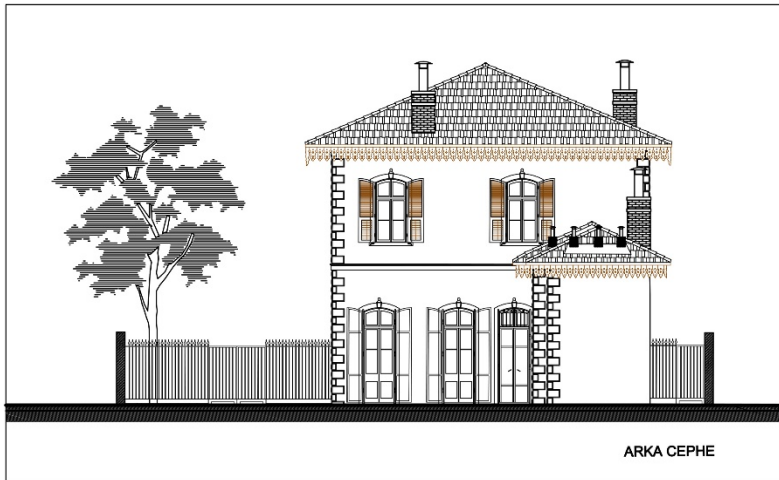
Şekil 10: Restitüsyon projesi 1. Dönem arka cephe çizimi.

Ana bina arka cephesi kat silmesi ile ikiye ayrılmıştır. Alt kısımdaki pencerelerin söveleri zemine kadar indiği ve demir kepenklerin alttan kesildiği net bir biçimde görülebildiği için iki pencerenin de ilk yapıldığı dönemde kapı olduğu düşünülmektedir (Şekil 10). Büyük olasılıkla, buradaki yemek salonundan arka bahçeye çıkılıyordu. Sağda bulunan çift kanatlı kapı ise, personelin bahçe çıkışı olarak kullanılmış olmalıdır. Üst katta çift kanatlı iki adet ahşap pencere bulunmaktadır. Pencereler kilit taşlı, taş söveli ve basık kemerlidir. Taş görümlü köşe kaplamalar tüm cephelerde olduğu gibi bu cephede de göze çarpmaktadır. Arka cephe her iki kısımda da ahşap silmeleriyle sonlanmaktadır. Müştemilat kısmının cephesinde, çatıda buhar bacaları vardır.
